PROGRAMA DE CONTROL DE PLAGAS

INFORME DE ACTUACIÓN

PERIODO DEL 26 DE MAYO AL 25 DE JUNIO DE 2022

COBRE CAMP

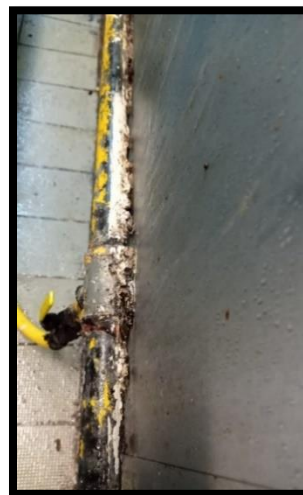
7-6-2022: PARRILLA DE DRENAJE DE COCINA COBRE CON MUCHA GRASA.

13-6-2022: RESTOS DE GRASA EN COCINA COBRE.

13-6-2022: PARRILLA DE DRENAJE DE COCINA DE COBRE CON GRASA Y RESTOS DE COMIDA.

13-6-2022: GRASA EN TUBO

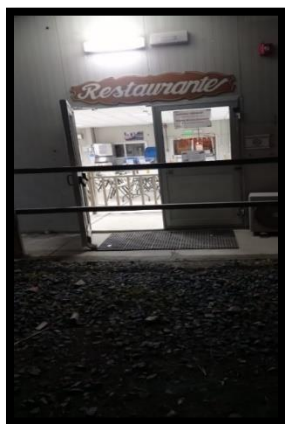
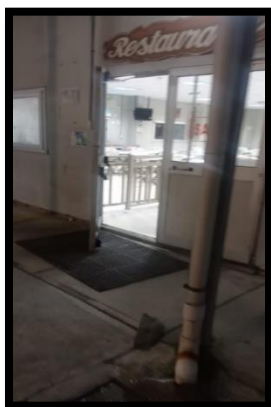
26-5-2022: PUERTA ABIERTA
EN COMEDOR DORADO

26-5-2022- Mantener puerta de salida de comedor cerrada.

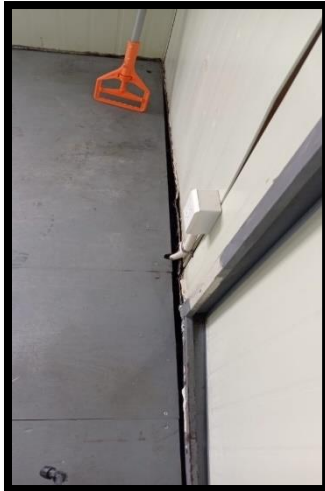
7-6-2022: HABITACIÓN 19. MÓDULO B. GRIETAS CON POTENCIAL CRIADERO DE CUCARACHAS Y REFUGIO DE MOSQUITOS DEBAJO DEL MÓDULO.

7-6-2022: REFUGIO DE MOSQUITOS QUE ESTÁN DEBAJO DE LOS MÓDULOS.

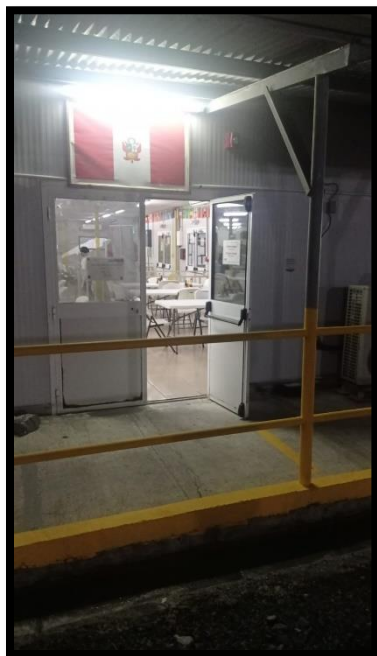
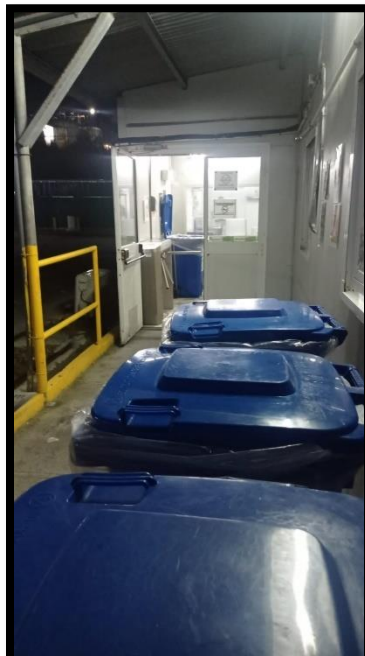
2-6-2022: PUERTA DE SALIDA DE COMEDOR CARIBBEAN ABIERTA

2-6-2022: PUERTA DE SALIDA PRINCIPAL DE COMEDOR CARIBBEAN ABIERTA.

23-6-2022: PUERTA DE SALIDA DE COMEDOR CARIBBEAN

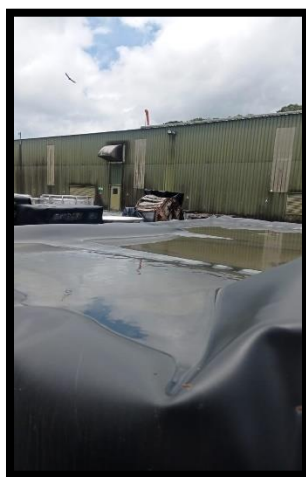
8-6-2022: AGUAS ESTANCADAS EN PATIO DE ÁREA 43.

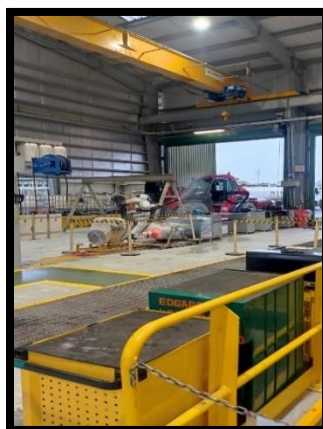
17-6-2022: BAHÍA DE ACEITE TANQUES
ACUMULAN AGUA Y LARVAS DE
MOSQUITOS.

17-6-2022: BAHÍA DE ACEITES, TANQUES
ACUMULAN AGUA Y LARVAS DE MOSQUITOS.

10-6-2022 Área 51: Eliminar toda agua estancada para evitar criaderos de mosquitos.

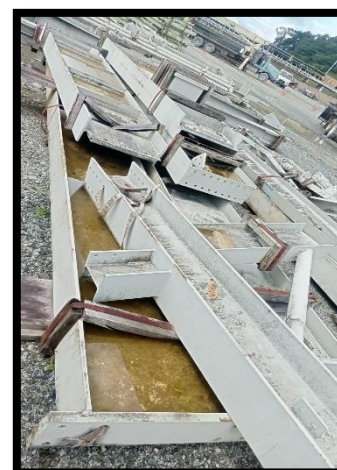
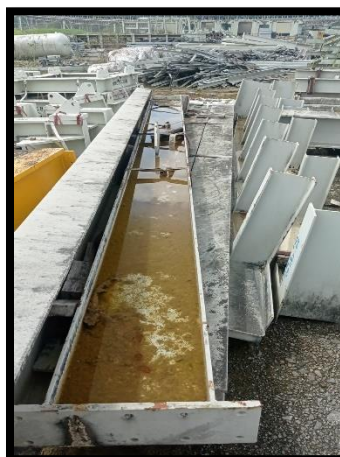
AREA 51.

Se programa visita. Aguas estancadas con larvas de mosquitos.
